COMUNE DI DOSOLO

PROGETTO DEFINITIVO ESECUTIVO PER LA MANUTENZIONE STRAORDINARIA ALLE TAMPONATURE DEL PIANO TERRA DELLA SCUOLA PRIMARIA DI DOSOLO

RELAZIONE TECNICA

ING ANDREA FLISI

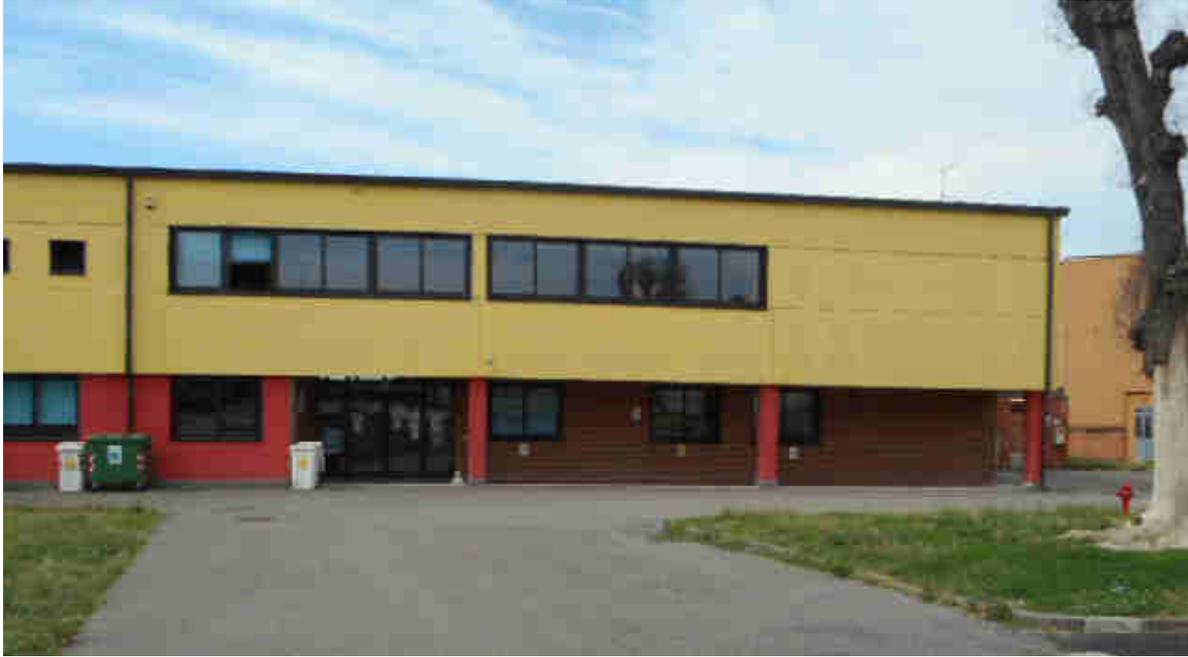
Vista parete piano terra in mattoni faccia vista oggetto di intervento

Come intervento si propone la demolizione della parete e la sua ricostruzione mediante la realizzazione di una fondazione adeguata e opportunamente ancorata ai plinti della struttura per evitare ulteriori cedimenti differenziali, la ricostruzione delle murature di tamponamento opportunamente ancorate fra loro e alle strutture del prefabbricato.

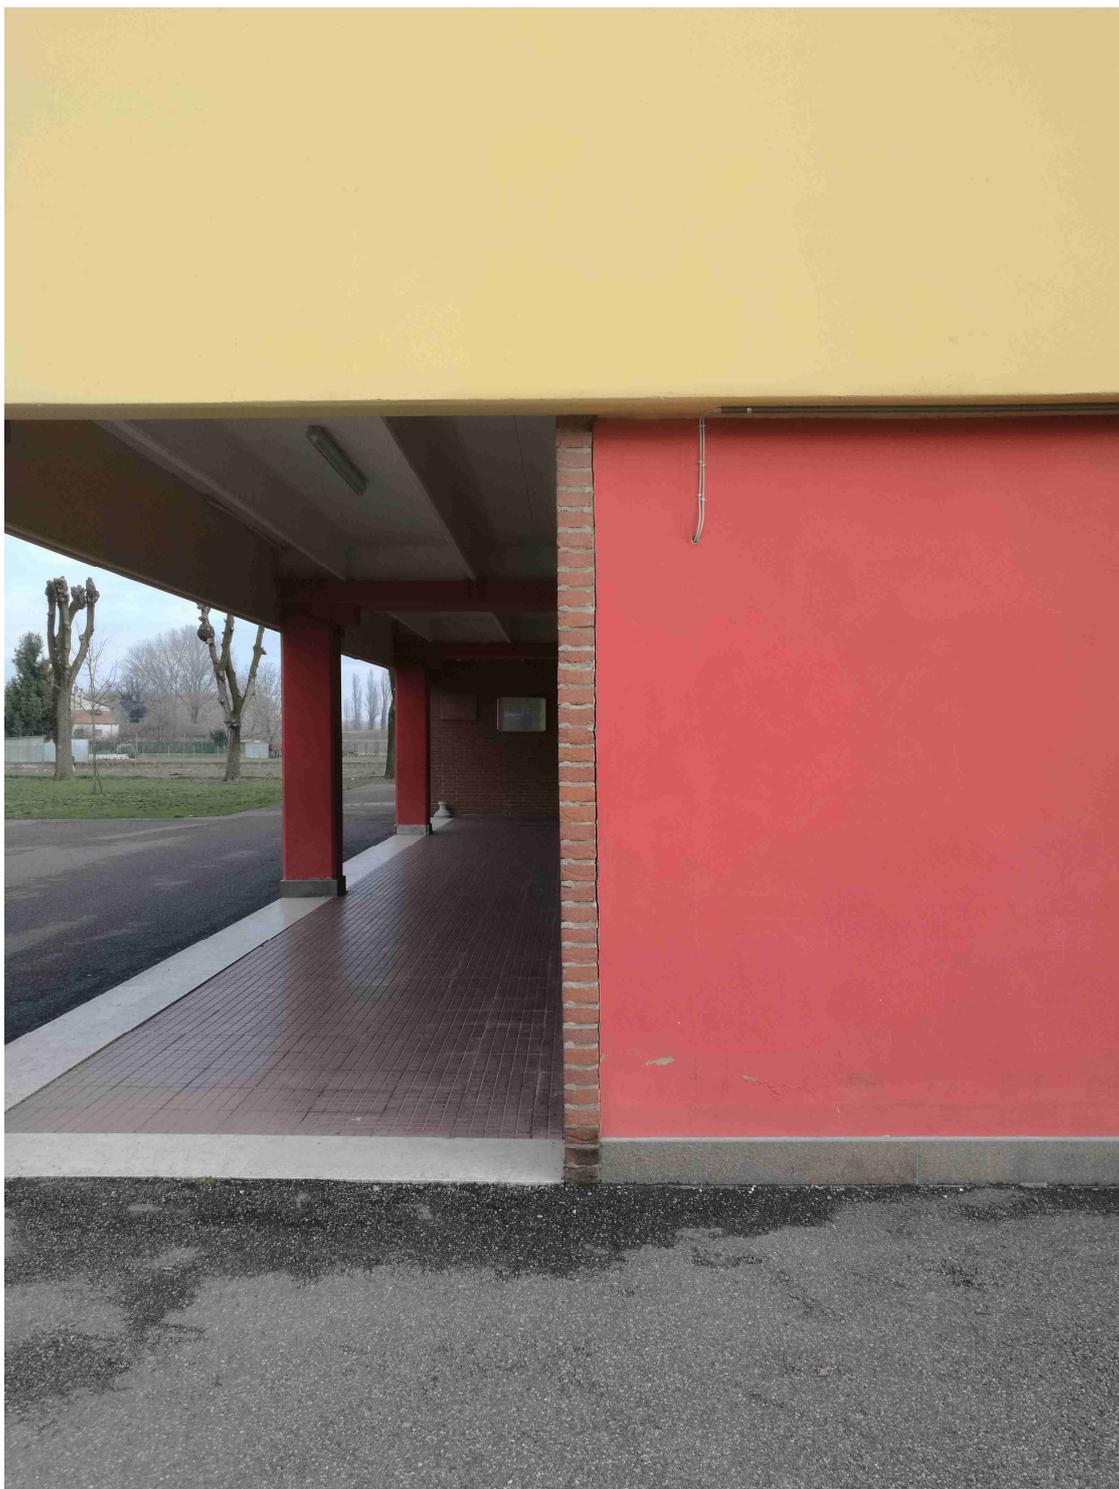
Vista laterale

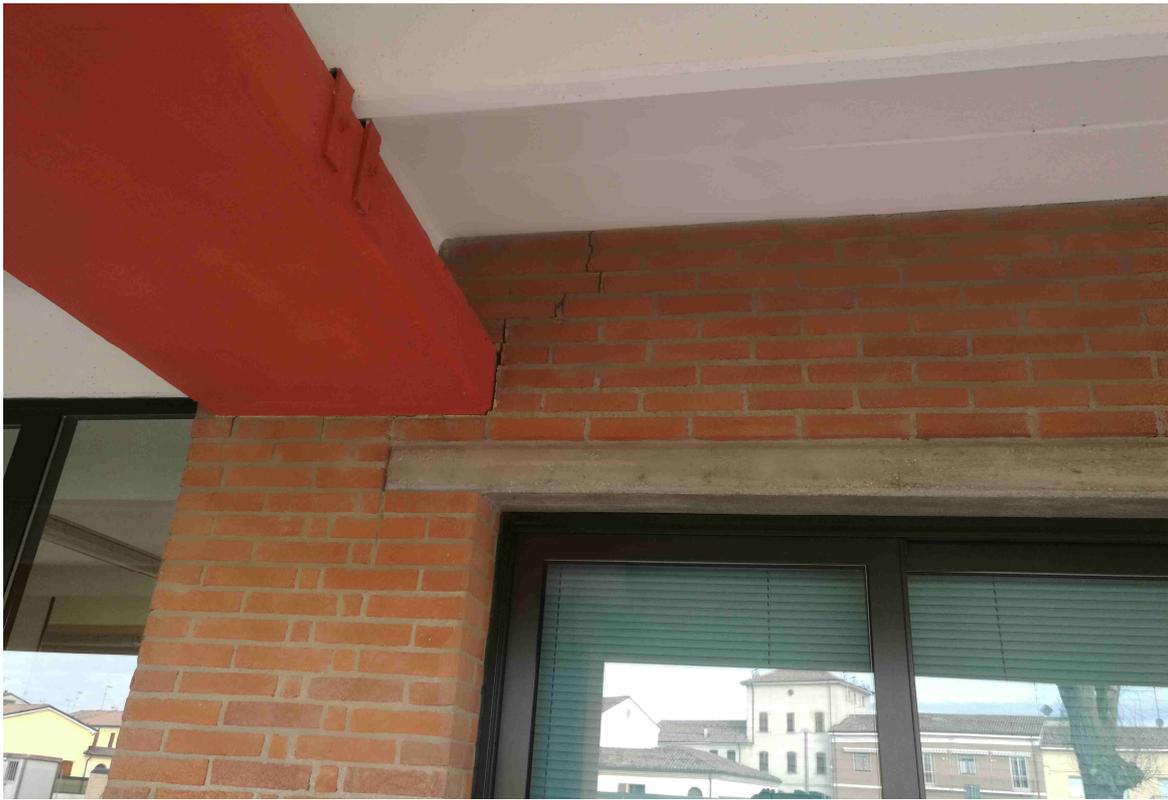
- La muratura faccia vista di piano terra del portico di ingresso presenta lesioni generalizzate con andamento inclinato
- La muratura faccia vista presenta una leggera rotazione verso il portico

Vista delle lesioni sul prospetto

Il dissesto si è manifestato negli ultimi mesi, molto probabilmente per l'elevata siccità manifestatasi nell'estate scorsa che ha provocato l'abbassarsi delle falde acquifere presenti nei terreni con la conseguenza della perdita di portanza. Tale fenomeno combinato con la probabile dimensione delle fondazioni di 30-40cm e impostata troppo superficialmente ha provocato il cedimento della fondazione e dei materiali su cui appoggia la caldaia di piano terra con la conseguenza dello stato fessurativo presente.

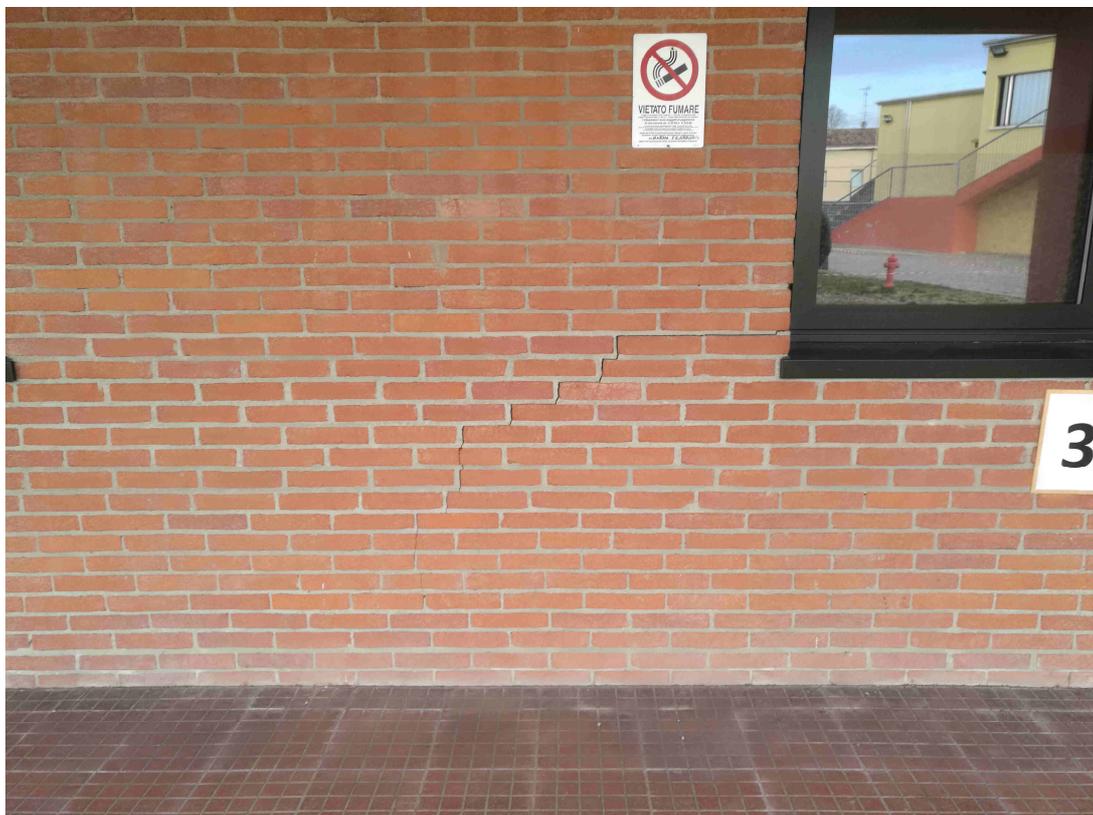
Vista delle lesioni sul prospetto

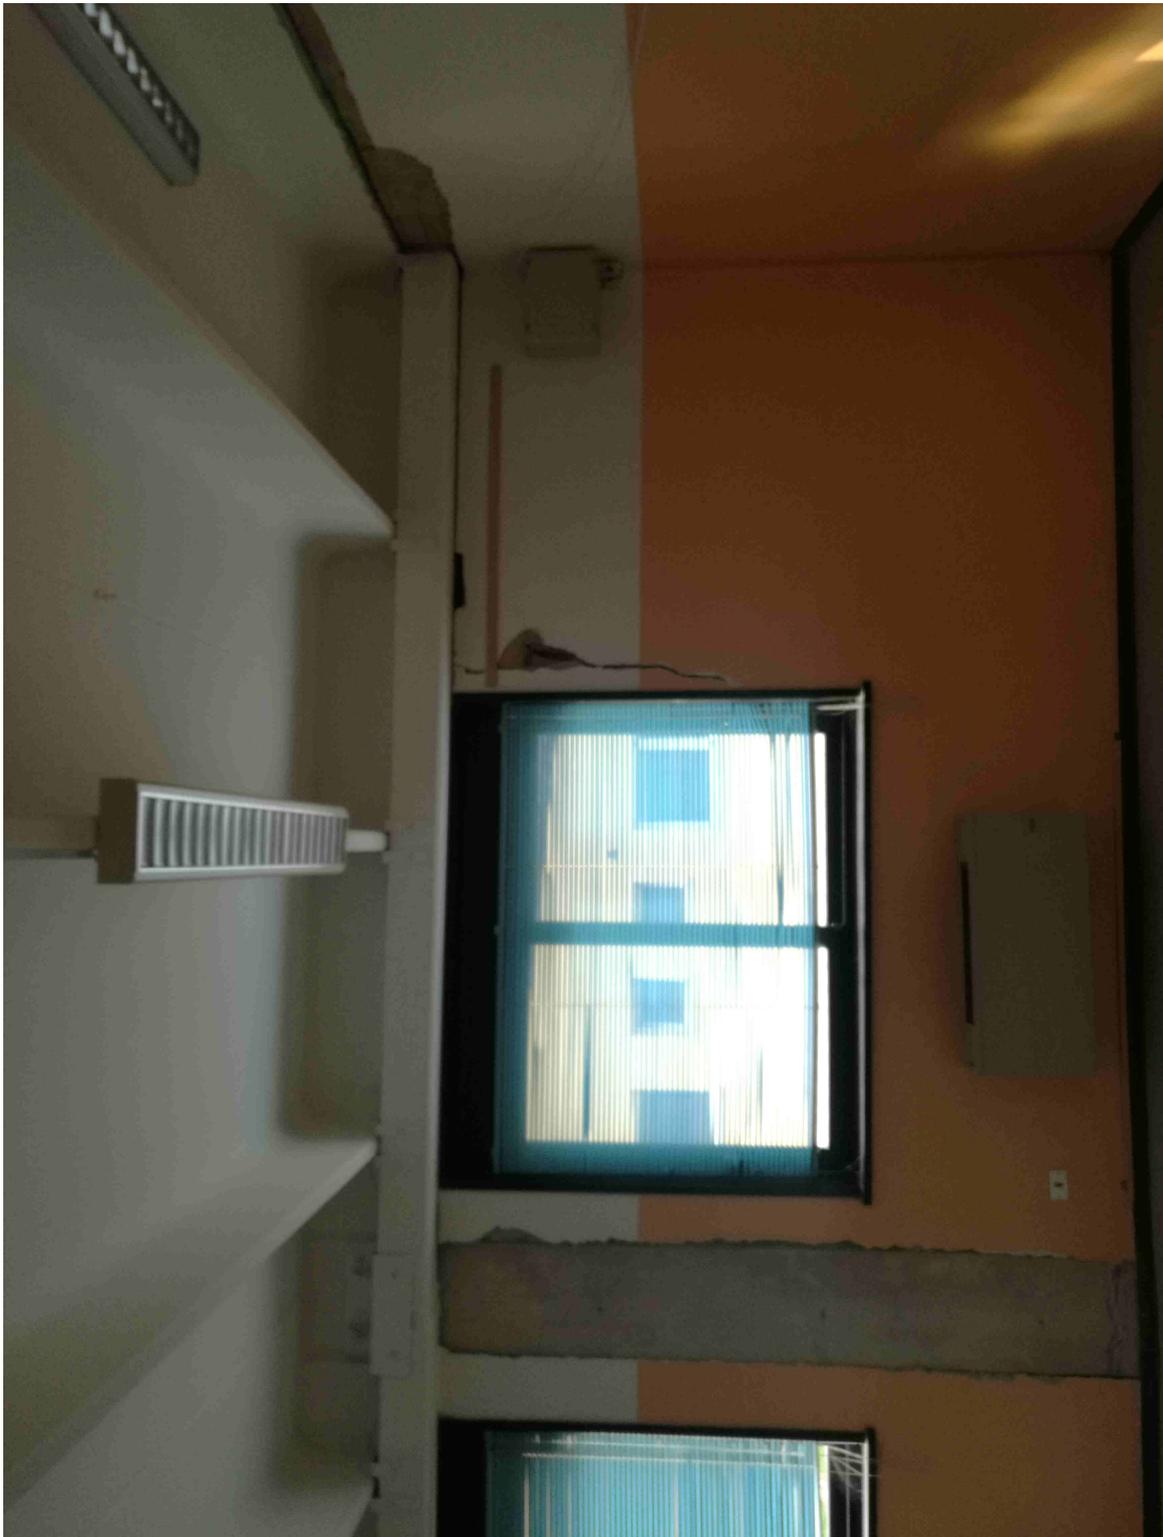
- La muratura interna presenta un distacco e una rotazione rispetto alle strutture portanti del prefabbricato del primo solaio, evidenziando la mancanza di collegamento fra le murature di tamponamento e le strutture.

Vista delle lesioni interne

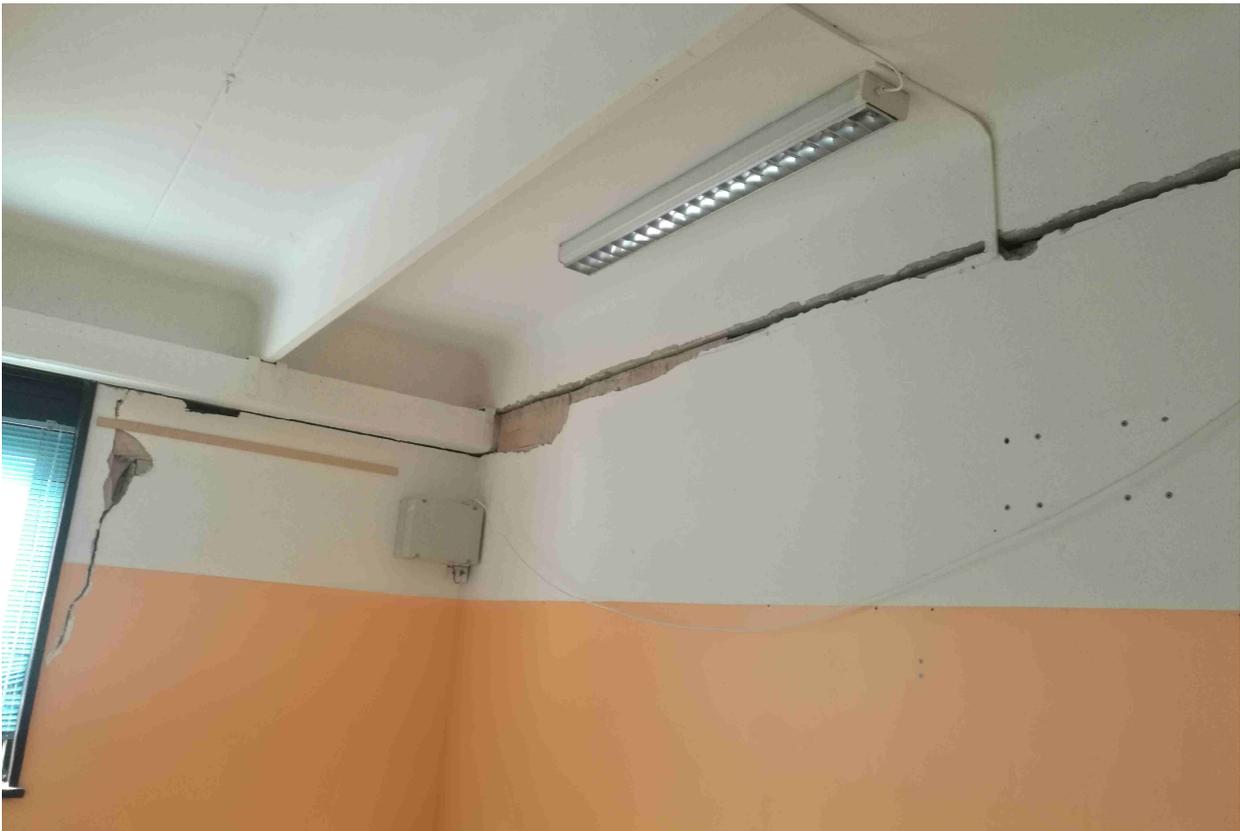
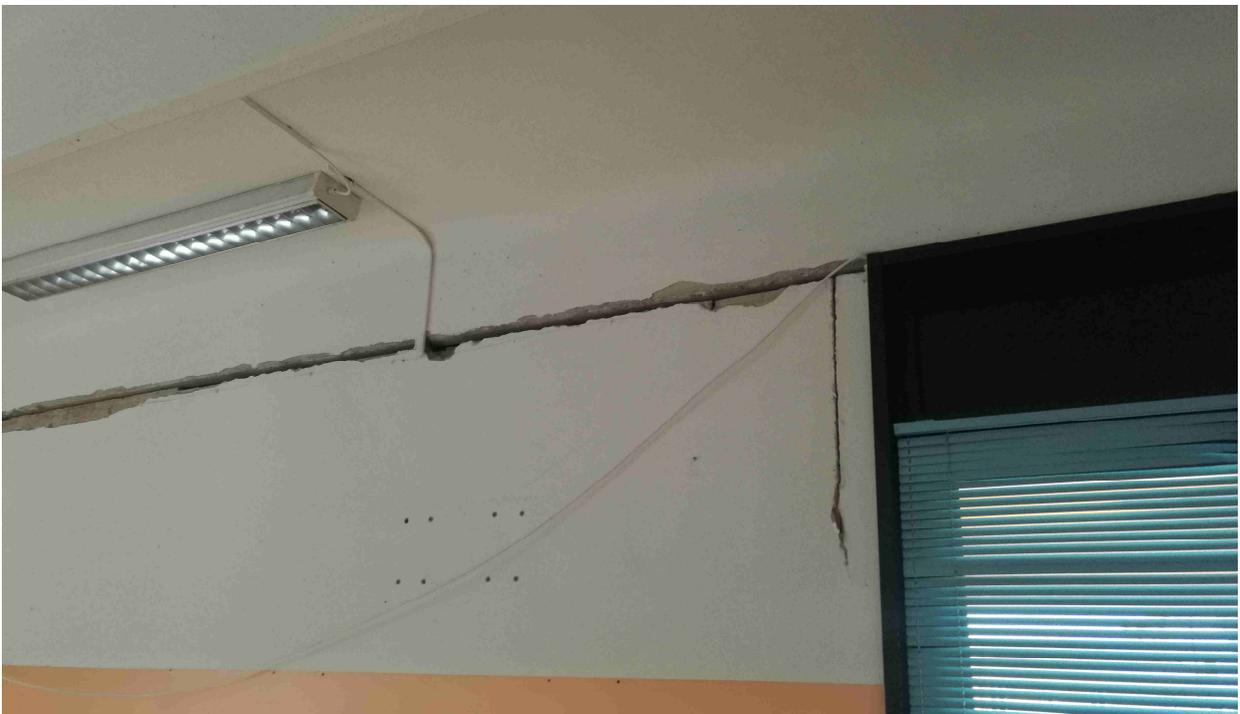
Vista delle lesioni interne

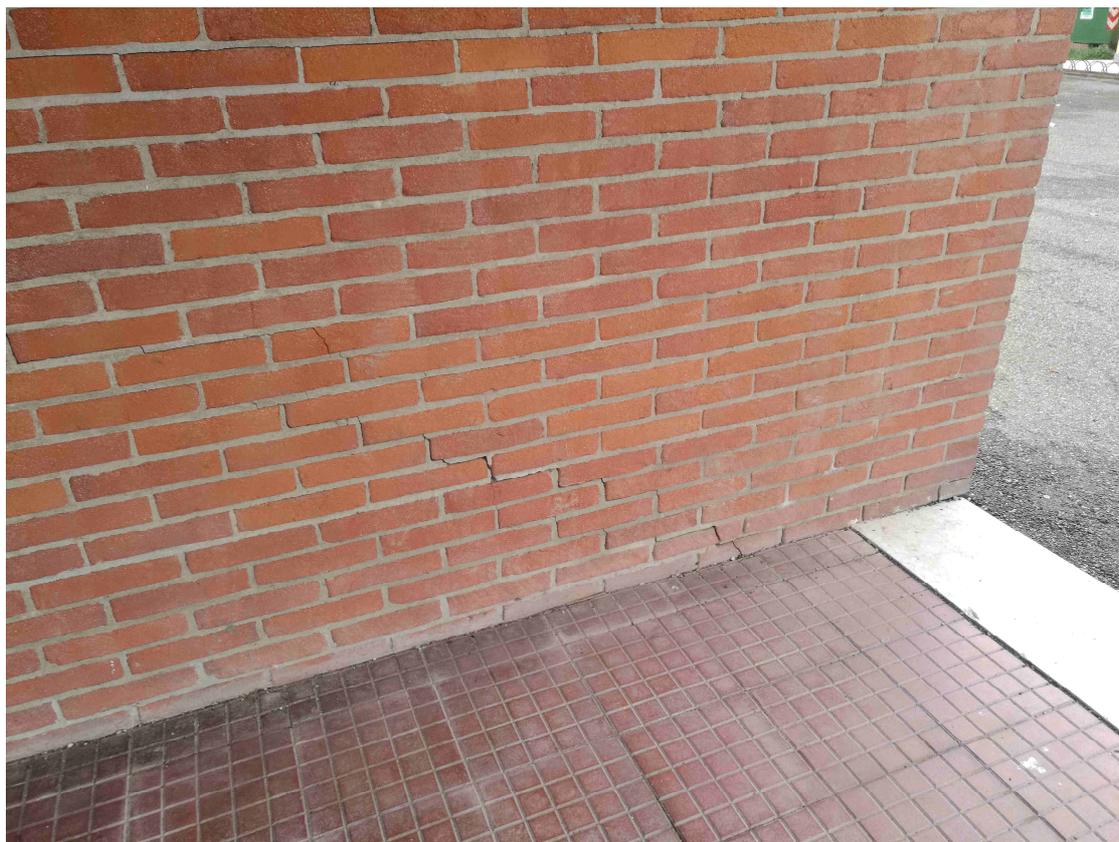
Vista delle lesioni sul prospetto

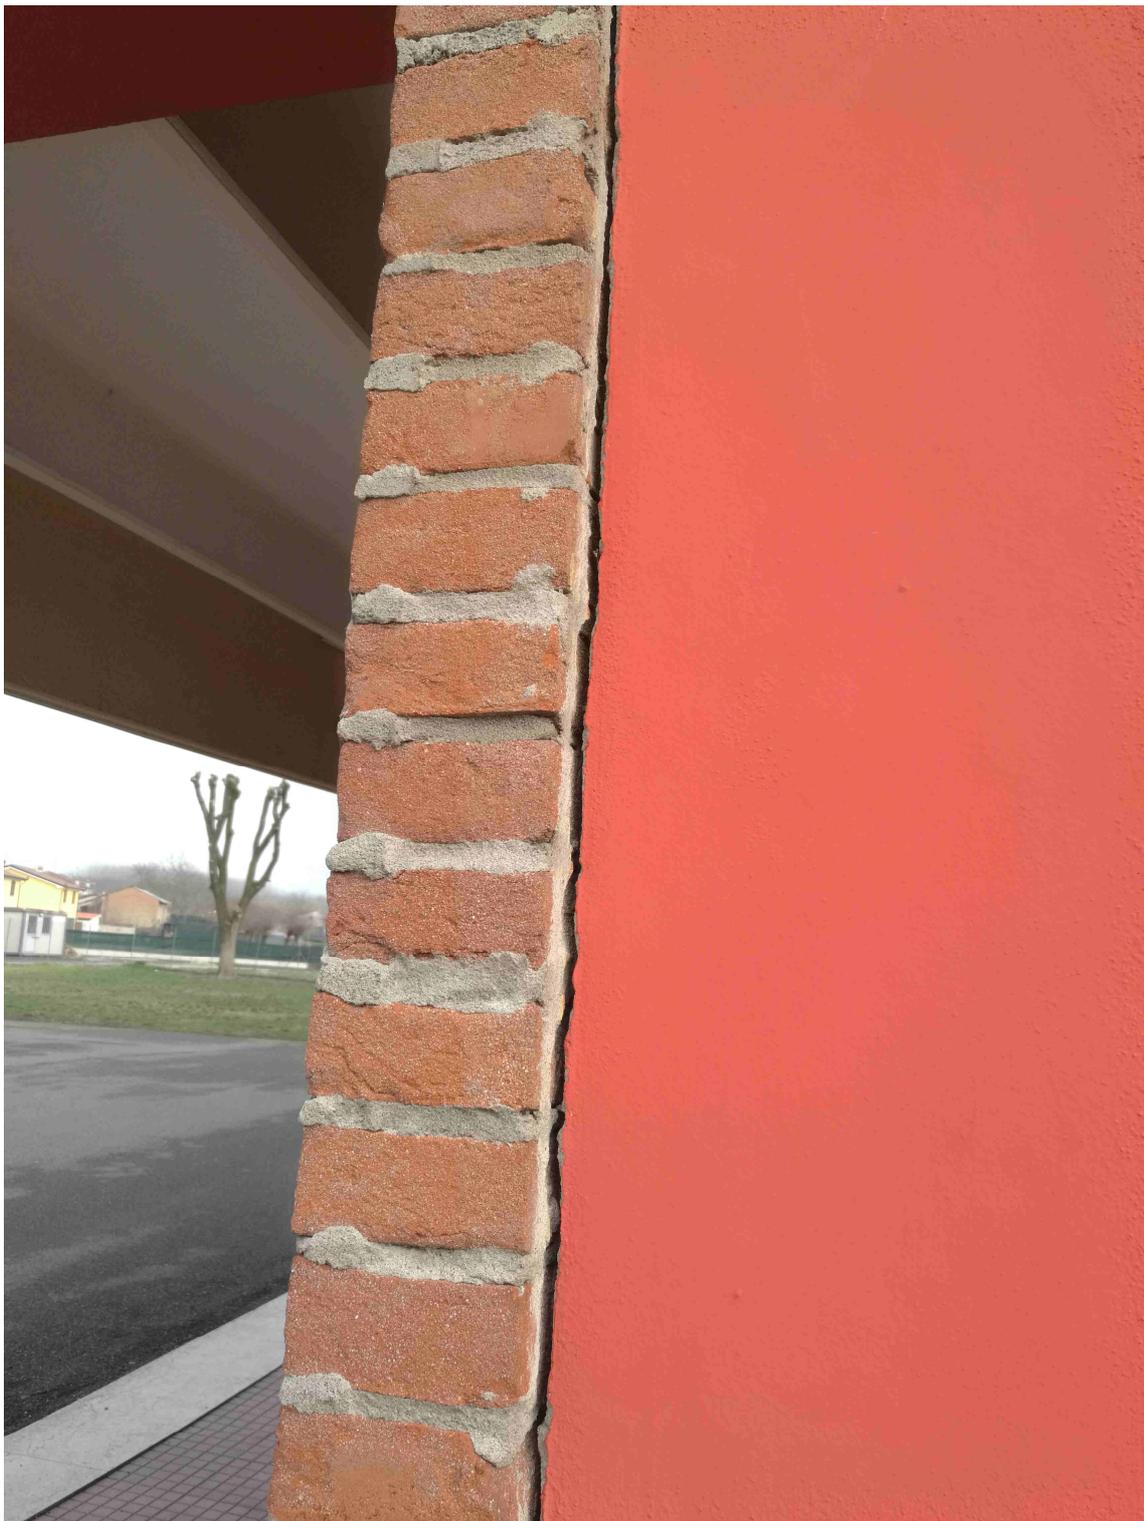
Vista del distacco fra le murature

Dai progetti depositati all'atto della costruzione, si deduce che le murature faccia vista sono con molta probabilità staccate completamente dalla muratura interna. Inoltre le due murature hanno un movimento opposto e cioè la faccia vista sta ruotando verso il portico e la tramezza interna sta ruotando verso l'aula.
