## Restauro Chiesa di S. Maria Assunta in Correggioverde – Richiesta contributo

**CHIESA PARROCCHIALE  
DI SANTA MARIA ASSUNTA**

**OPERE PER LA CONSERVAZIONE,  
IL RIPRISTINO DI CONDIZIONI DI SICUREZZA  
E IL MIGLIORAMENTO  
DELLA RISPOSTA STRUTTURALE IN CASO DI SISMA**

**Relazione tecnica**

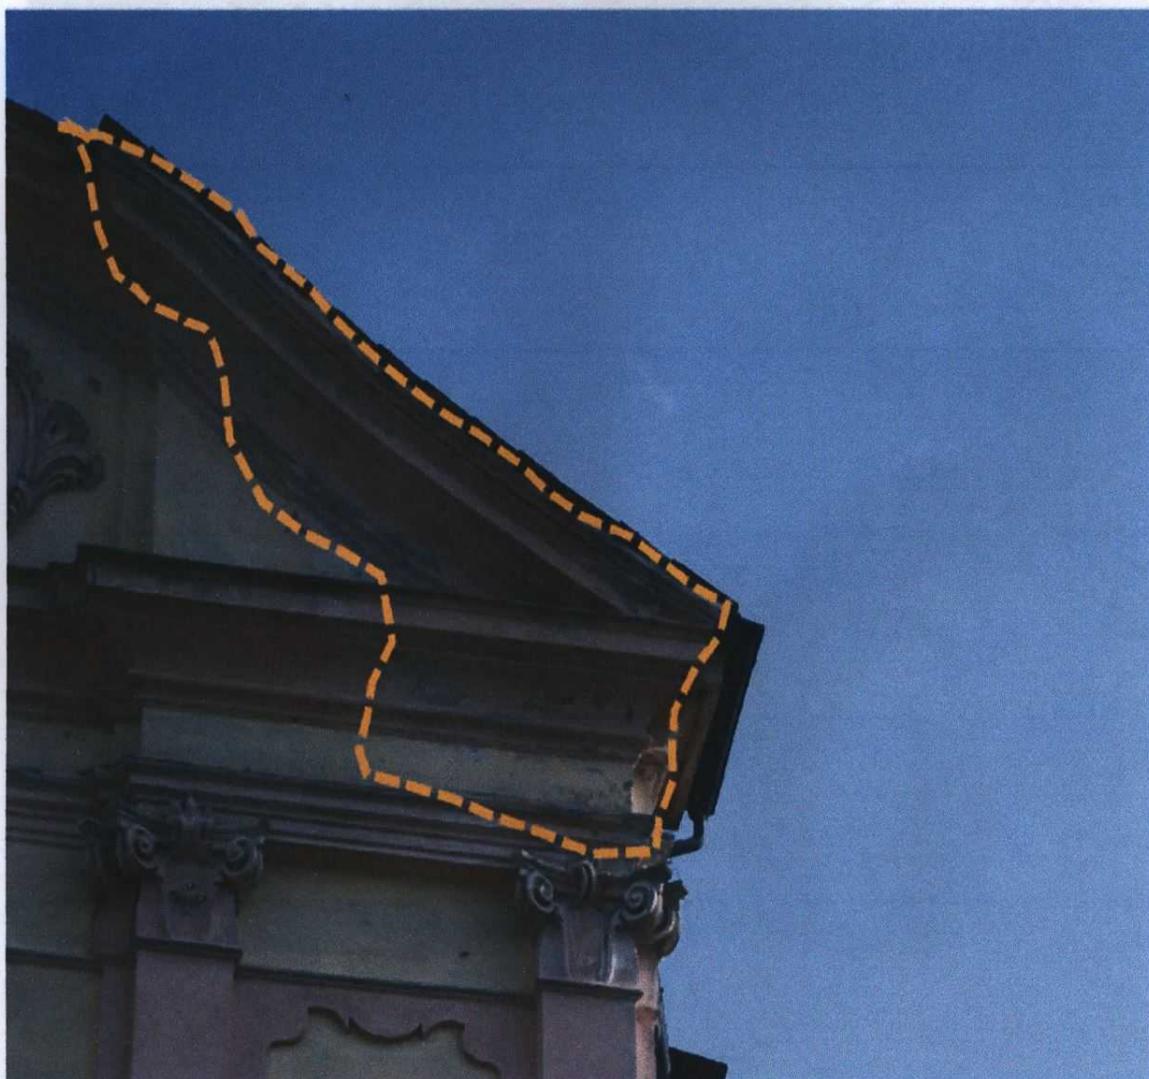
**Erosione/dilavamento**

intonaci, paramenti murari a vista.

esposizione agli agenti atmosferici, presenza di umidità di risalita per capillarità o di infiltrazione, caratteristiche fisiche specifiche dei materiali costituenti gli intonaci e le malte interstiziali dei paramenti a vista.

acqua in tutte le forme delle manifestazioni atmosferiche.

asportazione di materiale dalle superfici, variabile in base alle caratteristiche fisiche dell'intonaco e delle malte interstiziali dei paramenti (è mappata solo l'erosione profonda in quanto i fenomeni di dilavamento e successiva erosione semplice sono generalizzati e non mappabili).

eliminazione o attenuazione delle cause scatenanti ove possibile; interventi di consolidamento e/o di ripresa degli intonaci e delle malte interstiziali dei paramenti con malte a base di grassello di calce spenta e calce idraulica naturale specifica per interventi di conservazione; sostituzione, ove possibile, degli intonaci e/o delle malte interstiziali di recente esecuzione, eseguiti con leganti idraulici contenenti cemento,

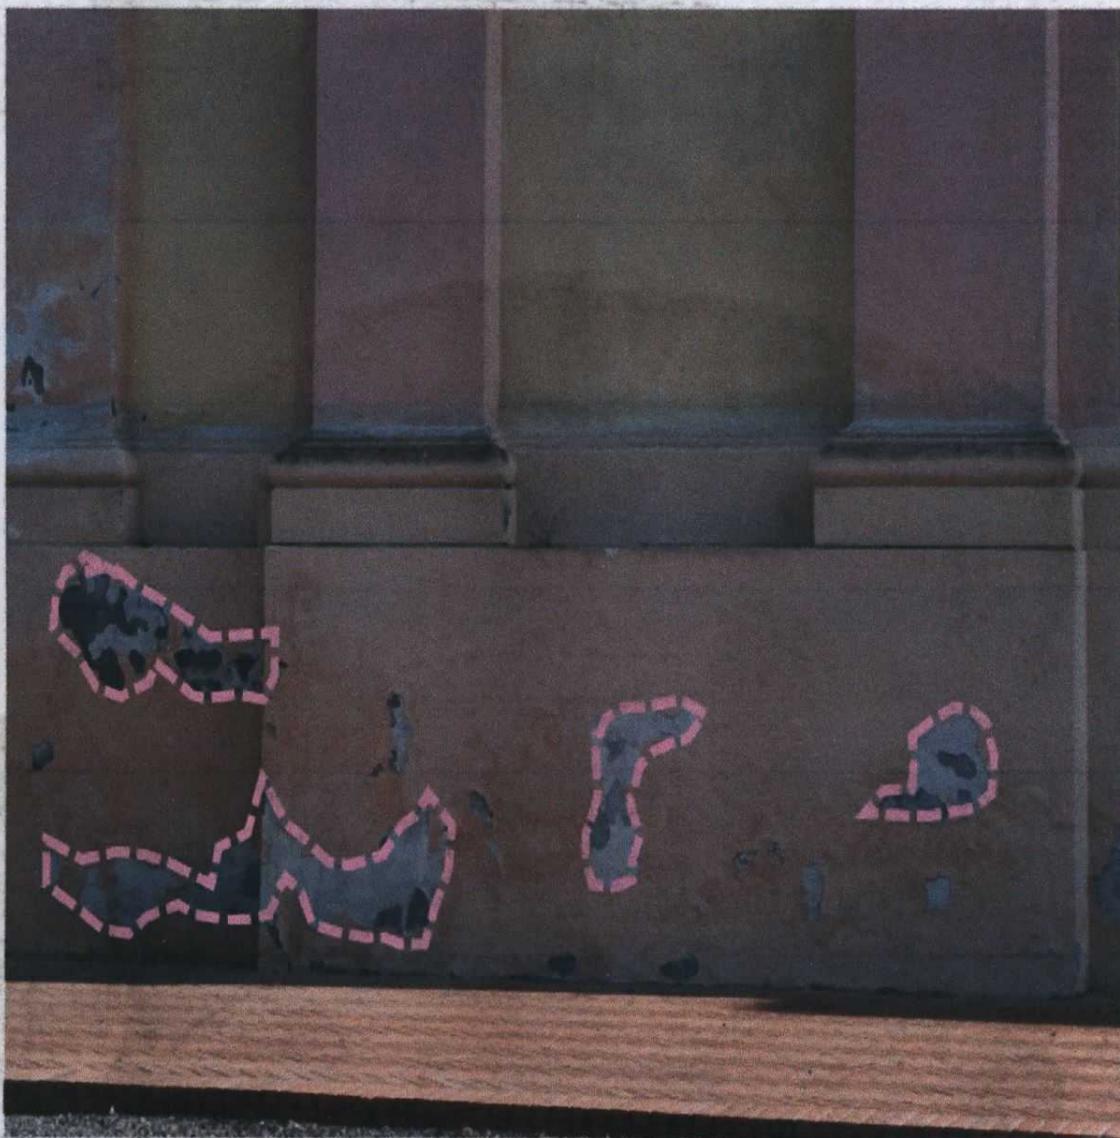
#### Mancanza

intonaci, paramenti murari a vista.

esposizione continuativa agli agenti atmosferici, eventi accidentali, caratteristiche fisiche specifiche dei materiali costituenti gli intonaci e le malte interstiziali dei paramenti murari a vista, soprattutto se contenenti cemento, acqua da risalita per capillarità o di infiltrazione.

caduta spontanea, perdita di parti consistenti di intonaco che lasciano a vista il paramento murario sottostante; perdita di malte interstiziali dei paramenti murari a vista, che liberano i laterizi costituenti le murature.

reintegrazione del materiale perduto con intonaci a base di grassello di calce e calce idraulica naturale specifica per interventi di conservazione, prestando particolare attenzione al raccordo a livello con gli intonaci superstiti; reintegrazione delle malte interstiziali perdute con impasto a base di grassello di calce spenta, calce idraulica naturale specifica per interventi di conservazione e sabbie selezionate anche cromaticamente.

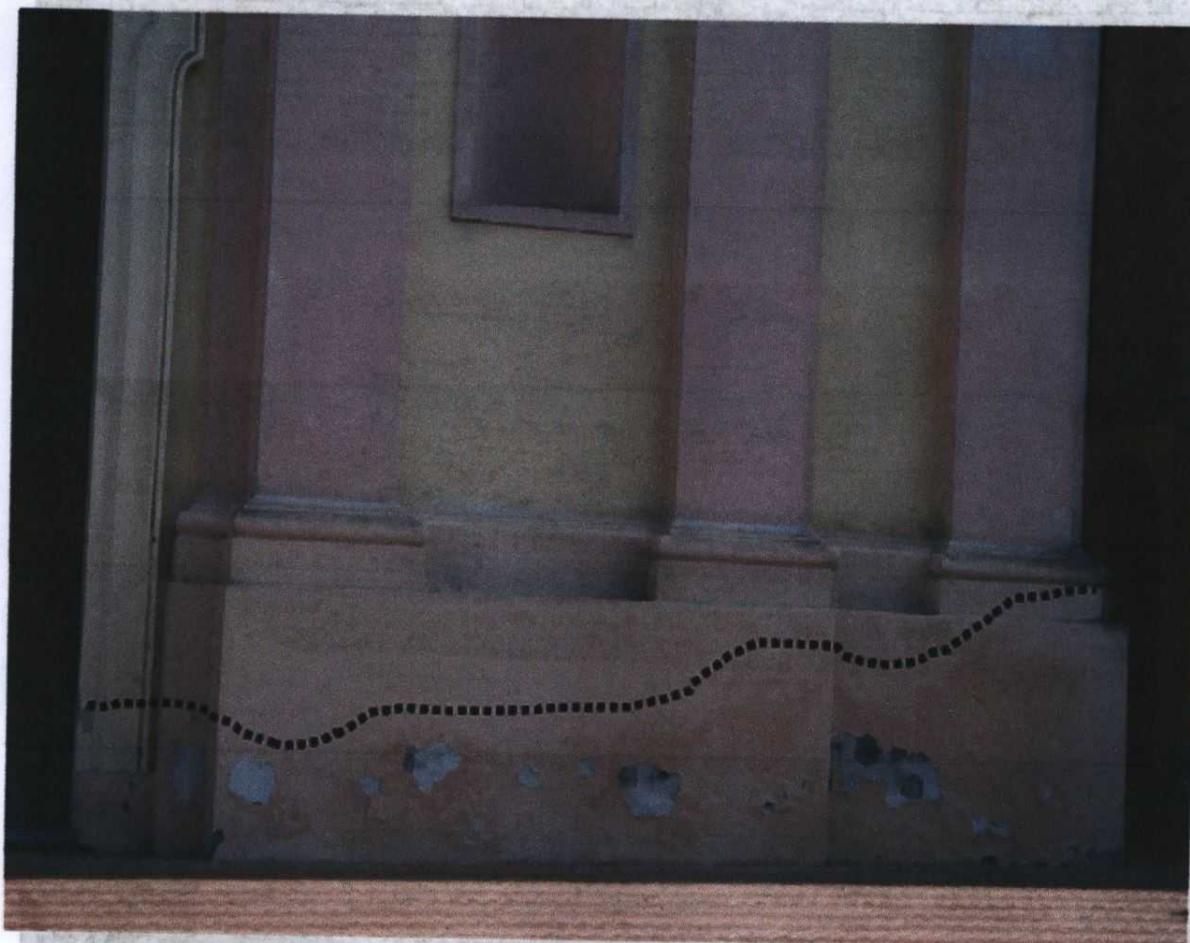
#### Umidità di risalita per capillarità

intonaci, paramenti murari a vista.

contatto con il terreno umido e conseguente risalita per capillarità, nei manufatti murari, di acqua carica di sali solubili presenti nel terreno e nei materiali costituenti.

sali solubili presenti nel terreno e nei materiali costitutivi, trascinati dall'acqua che, evaporando in superficie, determina la cristallizzazione degli stessi con aumento del loro volume.

progressiva disgregazione superficiale degli intonaci e dei paramenti murari a vista, per effetto dell'aumento di volume dei sali solubili nel momento della loro cristallizzazione in prossimità della superficie, a causa dell'evaporazione dell'acqua.

sostituzione intonaci a base di leganti idraulici prevalentemente cementizi, con nuovi intonaci a base di grassello di calce e calce idraulica naturale specifica per interventi di conservazione, additivati con prodotti idonei per la limitazione degli effetti dell'umidità di risalita.

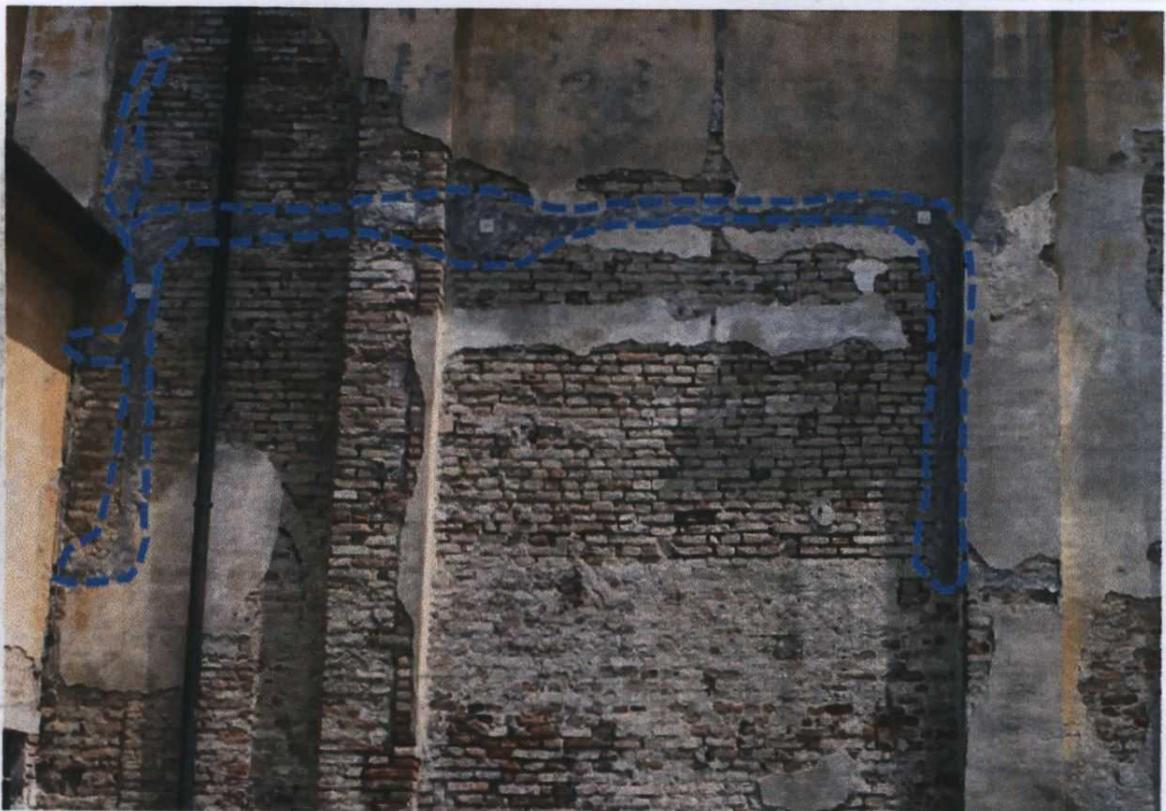
#### Materiali non coerenti

intonaci, paramenti murari a vista; gli intonaci della facciata principale e della cella campanaria non vengono mappati in quanto interamente costituiti da malte contenenti cemento; le riprese delle malte interstiziali dei paramenti murari a vista, presenti soprattutto nella zona absidale sottoposta ad intervento di conservazione relativamente recente, eseguite con impasti contenenti cemento, non sono mappabili.

presenza di intonaci e/o malte interstiziali dei paramenti murari a vista realizzati con leganti idraulici contenenti cemento.

presenza di leganti idraulici contenenti cemento in concomitanza con la presenza di acqua e sali solubili.

distacchi, alterazioni cromatiche, efflorescenze saline conseguenti alla presenza di leganti idraulici contenenti cemento, incompatibili anche sotto il profilo filologico.

conservazione degli intonaci che, pur realizzati con leganti idraulici, non essendo soggetti in modo particolare agli agenti atmosferici e all'azione diretta dell'acqua dovuta alla risalita per capillarità o ad infiltrazione, si trovano in condizioni di conservazione discrete; interventi locali di rimozione e sostituzione degli intonaci danneggiati, non recuperabili, con malte a base di grassello di calce spenta e calce idrauliche naturali specifiche per interventi di conservazione, eventualmente additivati con prodotti specifici per la limitazione degli effetti dell'umidità di risalita per capillarità; reintegrazione delle malte interstiziali perdute con impasto a base di grassello di calce spenta, calce idraulica naturale specifica per interventi di conservazione e sabbie selezionate anche cromaticamente.
