## Restauro Chiesa di S. Maria Assunta in Correggioverde – Richiesta contributo

**CHIESA PARROCCHIALE  
DI SANTA MARIA ASSUNTA**

**OPERE PER LA CONSERVAZIONE,  
IL RIPRISTINO DI CONDIZIONI DI SICUREZZA  
E IL MIGLIORAMENTO  
DELLA RISPOSTA STRUTTURALE IN CASO DI SISMA**

**Relazione tecnica**

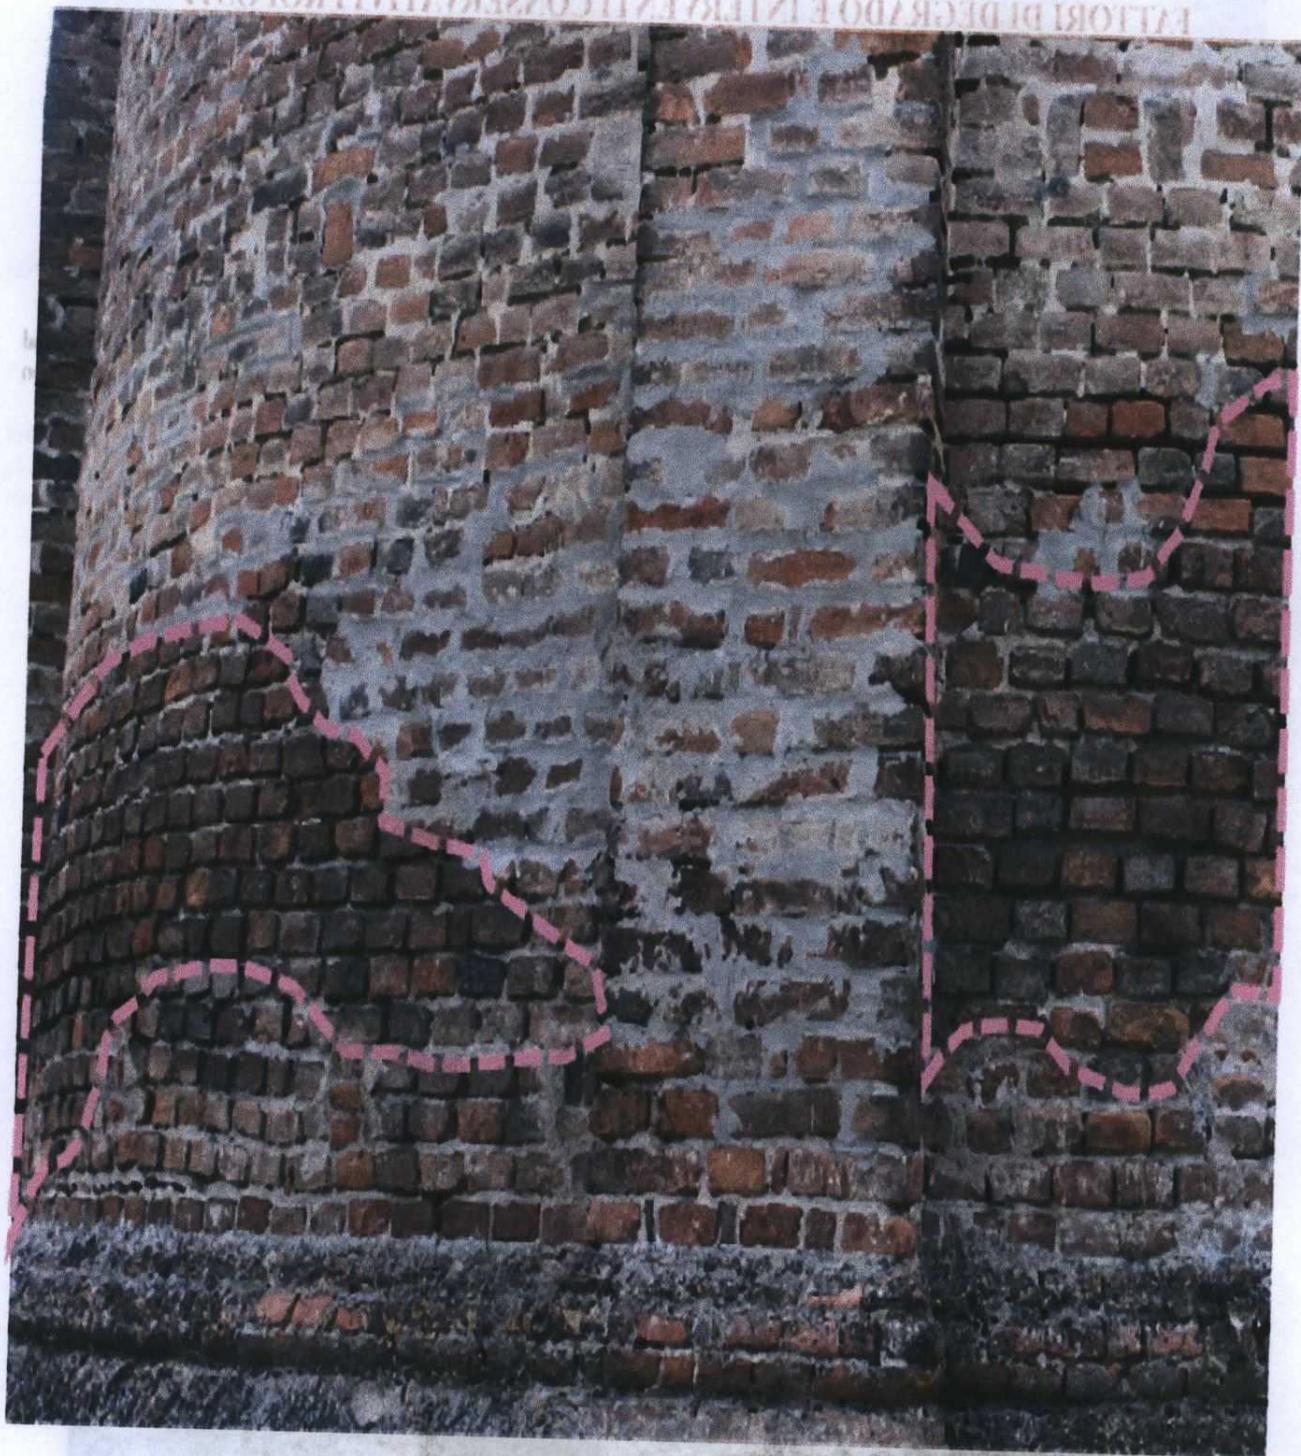
esposizione continuativa agli agenti atmosferici, eventi accidentali, caratteristiche fisiche specifiche dei materiali costituenti gli intonaci e le malte interstiziali dei paramenti murari a vista, soprattutto se contenenti cemento, acqua da risalita per capillarità o di infiltrazione.

caduta spontanea, perdita di parti consistenti di intonaco che lasciano a vista il paramento murario sottostante; perdita di malte interstiziali dei paramenti murari a vista, che liberano i laterizi costituenti le murature.

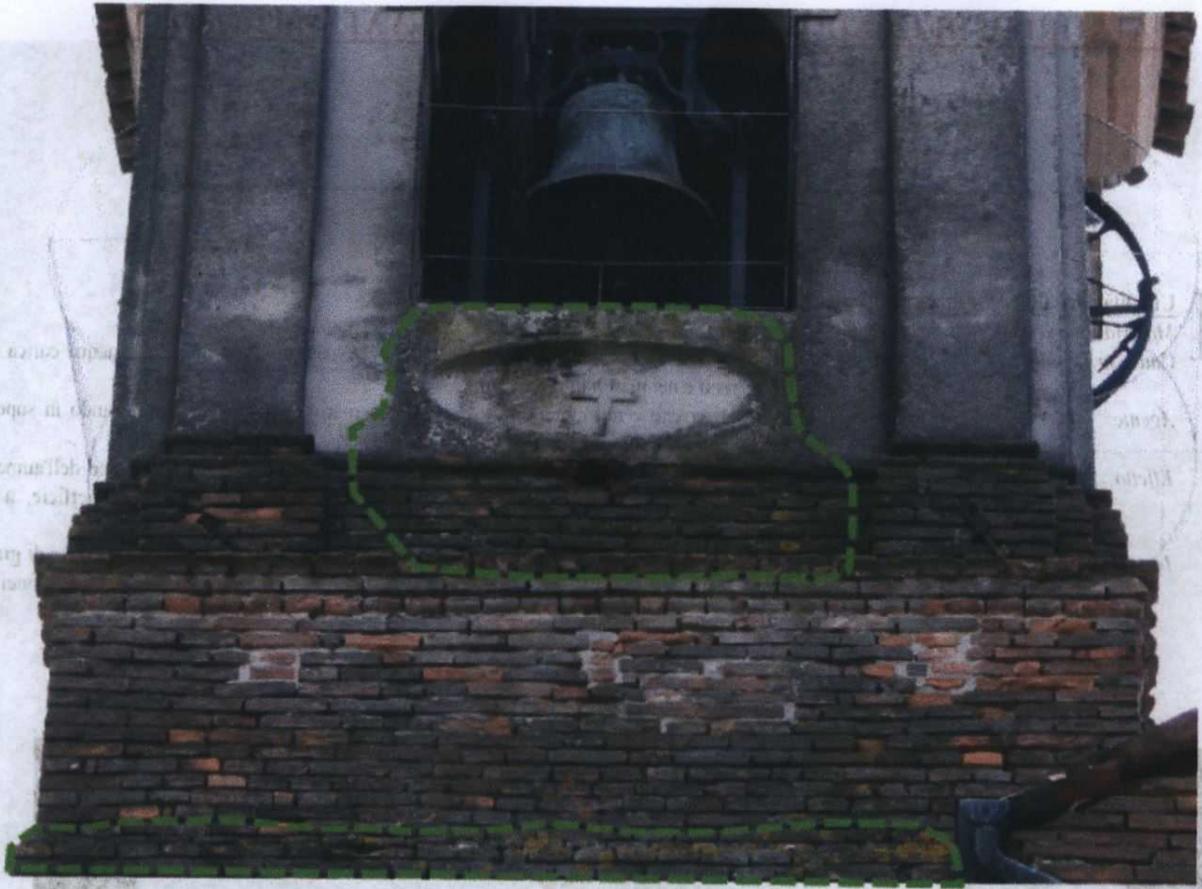
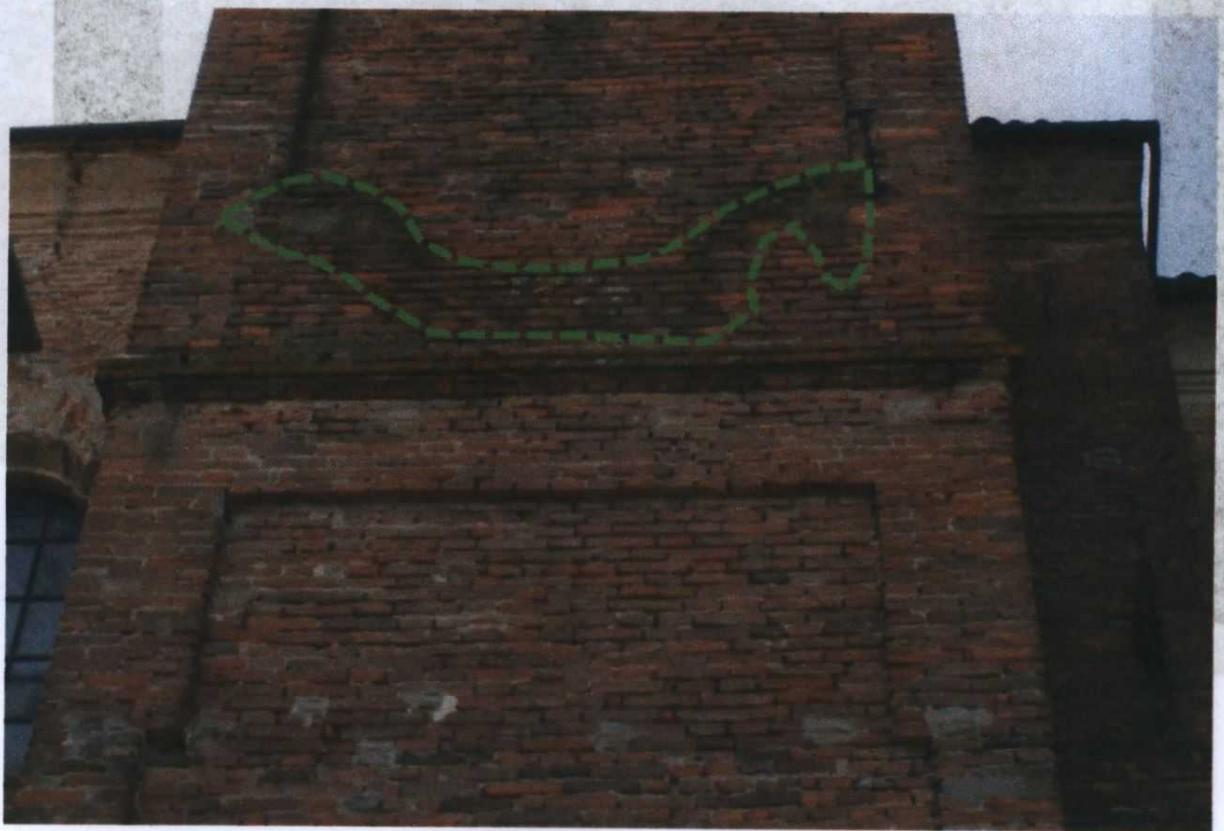
#### Umidità di risalita per capillarità

intonaci, paramenti murari a vista.

sostituzione intonaci a base di leganti idraulici prevalentemente cementizi, con nuovi intonaci a base di grassello di calce e calce idraulica naturale specifica per interventi di conservazione, additivati con prodotti idonei per la limitazione degli effetti dell'umidità di risalita.
